L'Arpenteur-géomètre

CERTIFICAT DE LOCALISATION

Je, soussigné, Daniel Parent, arpenteur-géomètre, dûment qualifié pour exercer ma profession dans la Province de Québec, et résidant dans la Ville de Coaticook, certifie que:

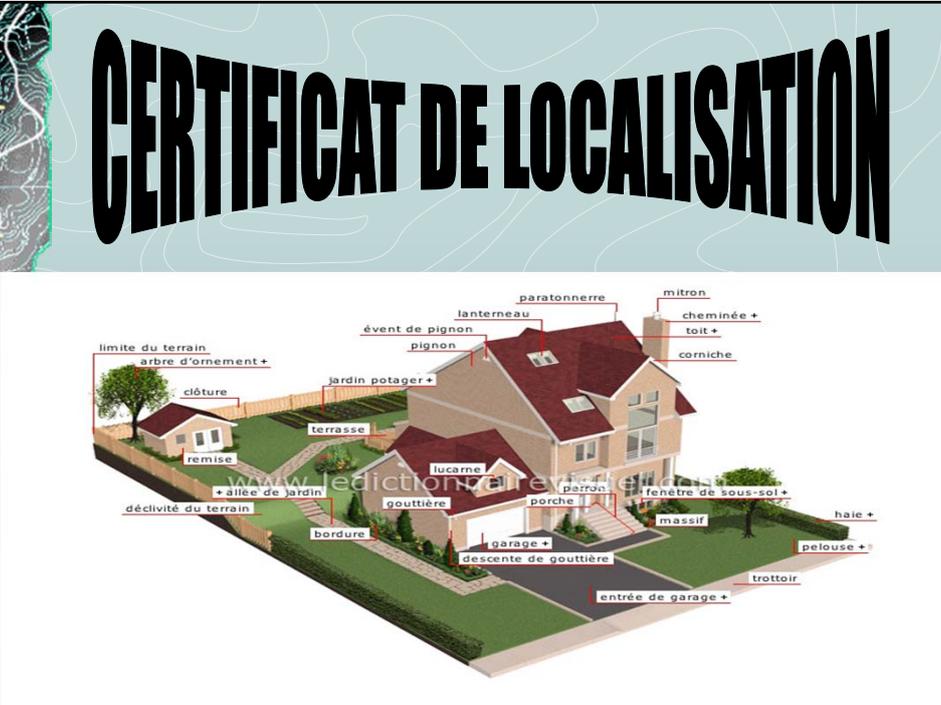
Labels in the diagram include: limite du terrain, arbre d'ornement+, clôture, remise, + allée de jardin, déclinivité du terrain, bordure, jardin potager+, terrasse, pignon, évent de pignon, lanterneau, paratonnerre, mitron, cheminée+, toit+, corniche, lucarne, gouttière, porche, fenêtre de sous-sol+, massif, haie+, pelouse+, trottoir, entrée de garage+, garage+, descente de gouttière, www.ledictionnaire.com
